# RELATÓRIO DE CONSULTA PÚBLICA

Processo n.º PL20260320002364

Procedimento de Revisão da Licença Ambiental (PCIP) das Minas da Panasqueira

Agência Portuguesa do Ambiente, I.P.

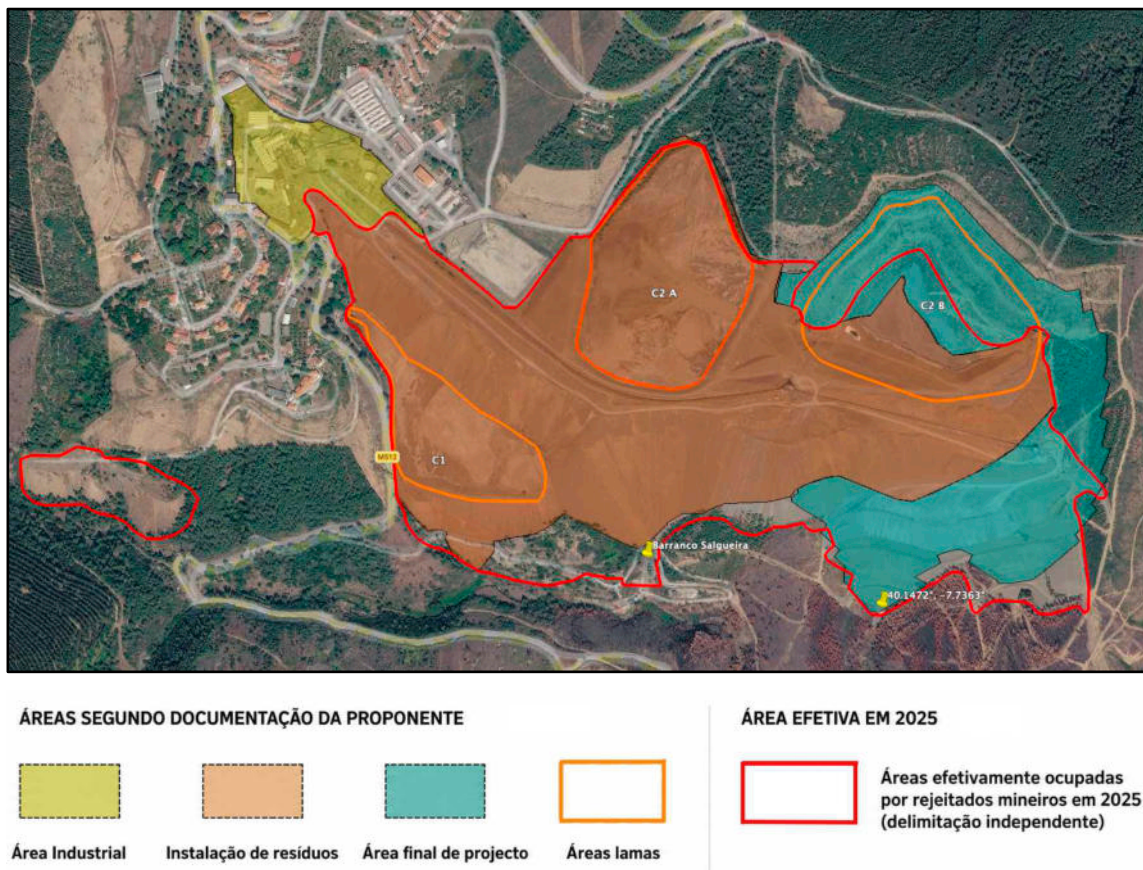
**Figura 1 – Delimitação das áreas segundo documentação da proponente e área de ocupação efetiva em 2025, Ortofotografia de setembro 2023 (GoogleEarth)**

O confronto destes polígonos com **ortofotografia de 2025** e com documentação fotográfica de 2025 e 2026 revela, porém, que a configuração atual não corresponde à compartimentação representada. Áreas incluídas na planta como “Área final de projecto” encontram-se já materialmente ocupadas ou transformadas pela evolução das instalações de resíduos, enquanto noutras zonas a ocupação associada aos resíduos e às respetivas obras **ultrapassa os limites espaciais representados**, de forma particularmente evidente ao longo do flanco sul do complexo.

Uma delimitação independente da área atualmente ocupada ou diretamente transformada pelas instalações de resíduos, efetuada sobre ortofotografia contemporânea e sujeita a posterior descrição metodológica, resulta numa superfície aproximada de 59,7 ha. Este valor não deve ser entendido como uma simples comparação aritmética com os 44,5 ha indicados para a instalação de resíduos na planta da proponente, uma vez que esta representa separadamente outros 17,1 ha como “Área final de projecto”. O resultado relevante é antes a não correspondência espacial e funcional entre as categorias representadas na planta e a ocupação efetivamente observável entre 2025 e 2026: áreas apresentadas como extensão final ou futura encontram-se já intervencionadas, enquanto a ocupação atual ultrapassa igualmente, em determinados setores, os perímetros representados.

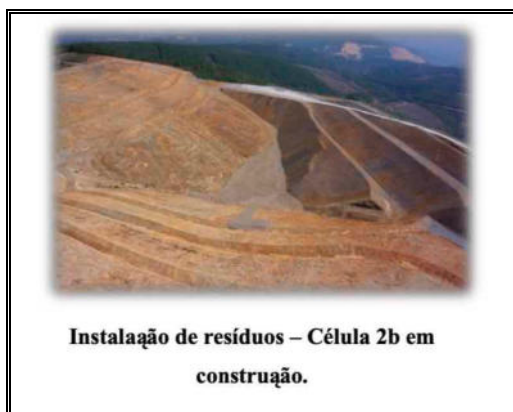
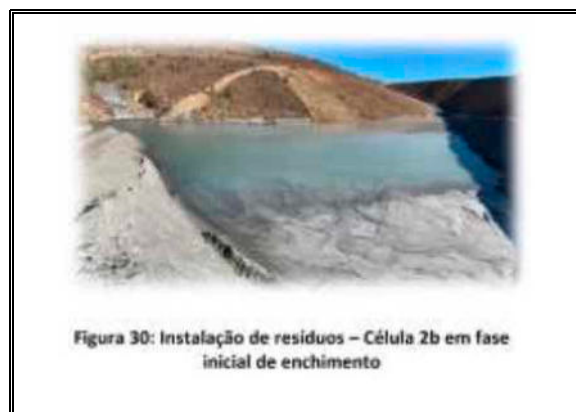
**Figura 2 – Evolução documental da instalação de resíduos “Célula 2B”**

Esta diferença assume especial relevância no caso da Célula 2B. O próprio PF/PARP de dezembro de 2022 apresenta já a “Célula 2b em fase inicial de enchimento”, enquanto outras representações utilizadas posteriormente continuam a corresponder a fases anteriores da sua construção e desenvolvimento. A sequência documental desta célula é analisada especificamente na secção 3.2.

22/07/2026, p. 8 de Descrição da Actividade — Anexo 1\_AN 1.14 – Formulário PCIP, Donzília Gonçalves (BTW)

Dezembro de 2022, p. 116 de Plano de Fecho e Plano Ambiental e de Recuperação Paisagística (PF/PARP), Manuel Pacheco (BTW)

A divergência entre a cartografia apresentada e o estado atual não é, contudo, meramente cartográfica. Uma delimitação incorreta ou temporalmente desfasada interfere com a possibilidade de determinar a ocupação efetiva das áreas destinadas à gestão de resíduos, as geometrias das estruturas de contenção, taludes e plataformas, os sistemas de drenagem e gestão das águas, as áreas em enchimento, as áreas encerradas ou recuperadas e as intervenções de estabilização entretanto realizadas. Consequentemente, dificulta também a avaliação da correspondência entre **a instalação autorizada, a instalação descrita no procedimento e a instalação efetivamente construída e operada.**

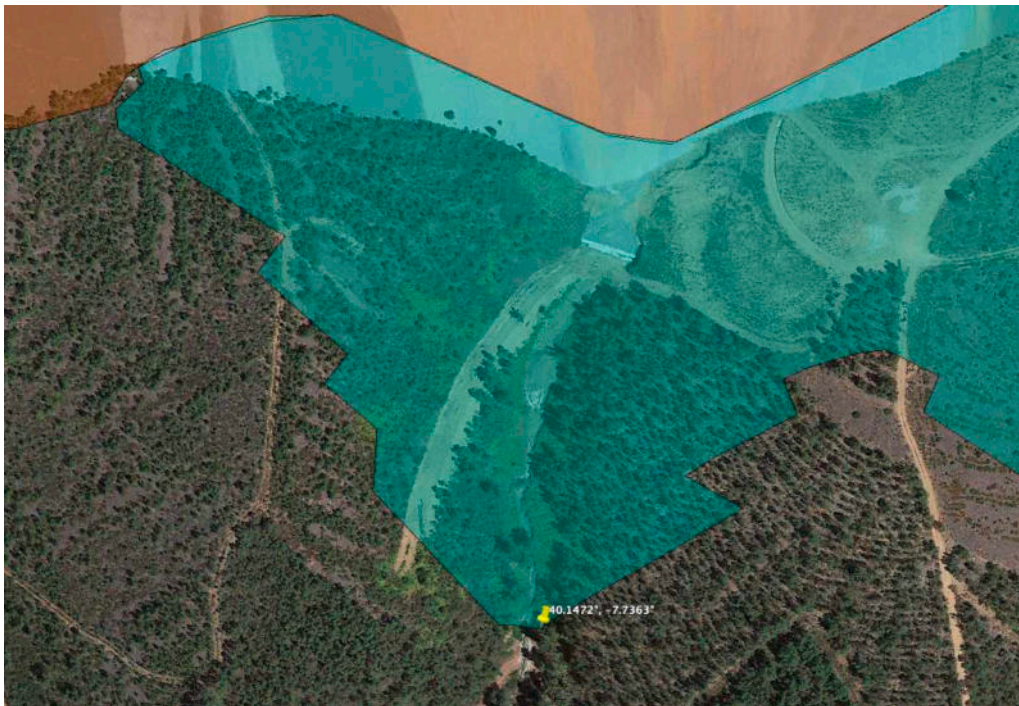
**Figura 3 – Ravina tributária da Ribeira do Bodelhão, intervenções de contenção e drenagem na vertente sul da instalação de resíduos mineiros, 8/2017, ortofotografias: GoogleEarth**

Num primeiro setor, situado aproximadamente em **40,1472° N; 7,7363° O**, a análise diacrónica da imagem disponível permite documentar uma sucessão de intervenções e alterações materiais numa ravina tributária da Ribeira do Bodelhão. Em **agosto de 2017** encontrava-se já executada uma primeira estrutura de contenção ou muro de suporte, associada a uma tubagem de drenagem com cerca de **127 m de extensão**, conduzida para sudoeste até um ponto de descarga situado aproximadamente **50 m acima do fundo da ravina**. A jusante deste ponto são visíveis depósitos de material compatível com resíduos mineiros no leito da linha de água e, apesar de a imagem corresponder ao mês de agosto, observa-se escoamento a partir da zona de descarga da tubagem em direção à ravina. A origem e composição deste caudal não podem ser determinadas através da imagem disponível. A sua localização e configuração são, contudo, compatíveis com a drenagem de águas provenientes da área de deposição situada a montante, podendo estar relacionadas com infiltrações ou águas subterrâneas associadas à Célula 2A e áreas adjacentes, incluindo a zona onde a Célula 2B se encontrava então em desenvolvimento. Esta hipótese deverá ser esclarecida através dos projetos de drenagem, registos de obra e dados de monitorização da instalação.

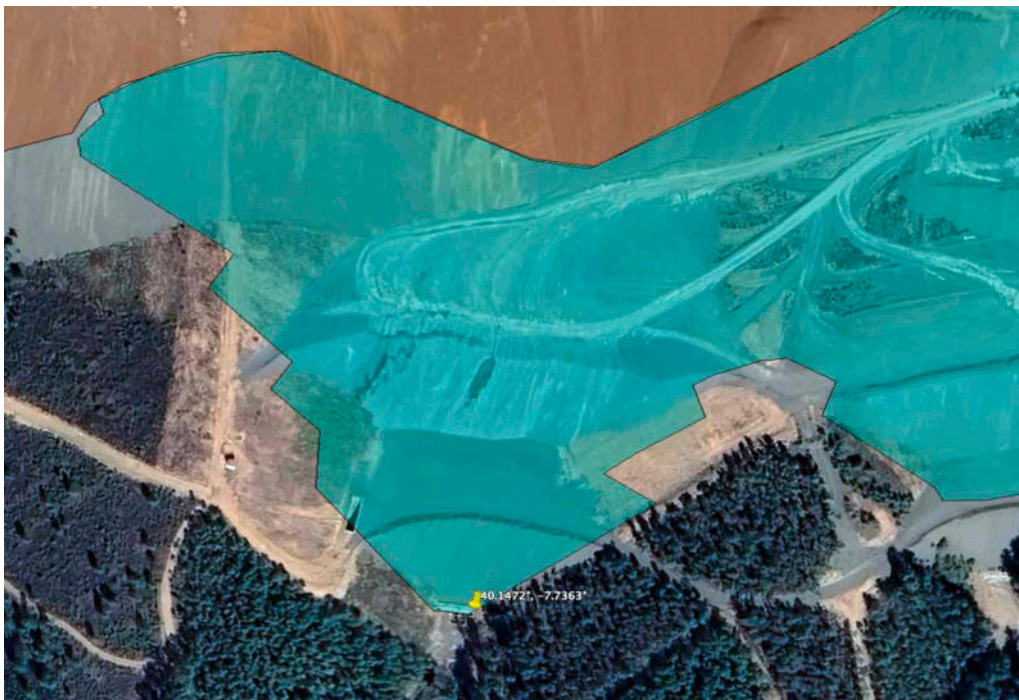
**Figura 4 – Ravina tributária da Ribeira do Bodelhão, estruturas de contenção e drenagem em 9/2021, ortofotografias: GoogleEarth**

A evolução posterior demonstra que a intervenção de 2017 não correspondeu a uma configuração estável ou definitiva da área. Em julho de 2018, a imagem disponível mostra material da escombreira/rejeitados já sobrepondo-se à primeira estrutura de contenção; em maio de 2019 observa-se nova acumulação de materiais na ravina e presença de água na zona situada a jusante do ponto de descarga anteriormente identificado. Em junho de 2020 encontra-se já em construção uma nova estrutura de contenção aproximadamente na localização indicada, acompanhada por duas estruturas em betão situadas cerca de 15 m a jusante, uma delas na proximidade do anterior ponto terminal da tubagem de drenagem. A função hidráulica e geotécnica destas estruturas, bem como os respetivos projetos, critérios de dimensionamento e relação com as intervenções anteriores, não são identificáveis na documentação disponibilizada em consulta pública.

A comparação espacial revela ainda que, pelo menos em 2021, a deposição e/ou mobilização de materiais nesta vertente ultrapassava não apenas o perímetro identificado pela proponente como “Instalacao de Resíduos Mineiros”, mas também, em determinados setores, o limite exterior da área assinalada como “Área final de projecto”. A leste da nova estrutura de contenção, materiais associados à escombreira estendiam-se, em alguns pontos, pelo menos cerca de 90 m para sul do limite da área final de projeto representada pela proponente e cerca de 290 m para sul do perímetro assinalado para a instalação de resíduos mineiros. Esta situação é já observável em imagem de 2021, aproximadamente cinco anos antes do procedimento atualmente em consulta.

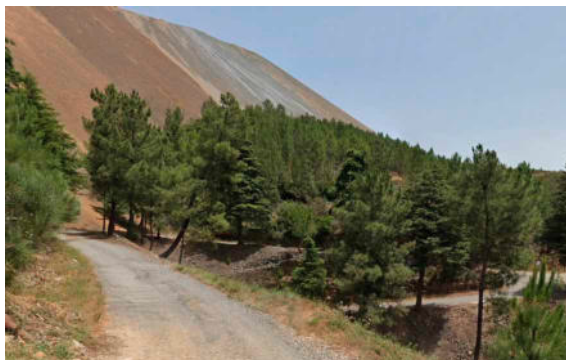
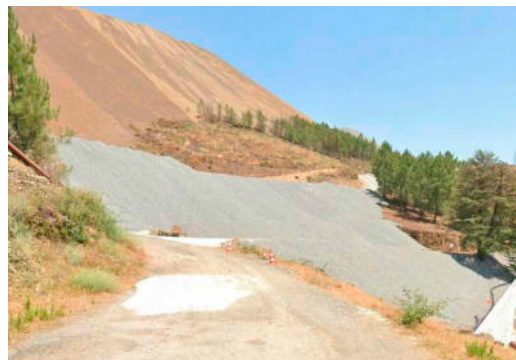
**Figura 4 – A ravina tributária da Ribeira do Bodelhão a montante da ETAM, em junho 2022 e julho 2025, vista lateral**

Situação igualmente relevante verifica-se na ravina imediatamente a montante da **ETAM da Salgueira**, aproximadamente em **40,148° N; 7,741° O**. Ortofotografia recente e observações de campo realizadas em **2 de fevereiro de 2026** documentam movimentos de terras recentes, reconstrução do acesso à ETAM, execução de estruturas de contenção e instalação de drenagens provisórias. A morfologia e as intervenções observadas são compatíveis com trabalhos destinados a controlar erosão ou instabilidade da vertente, embora a causa e natureza exatas das intervenções devam ser esclarecidas através da respetiva documentação técnica.

**Acesso à ETAM em junho de 2022**

**Acesso à TAM em julho de 2025**

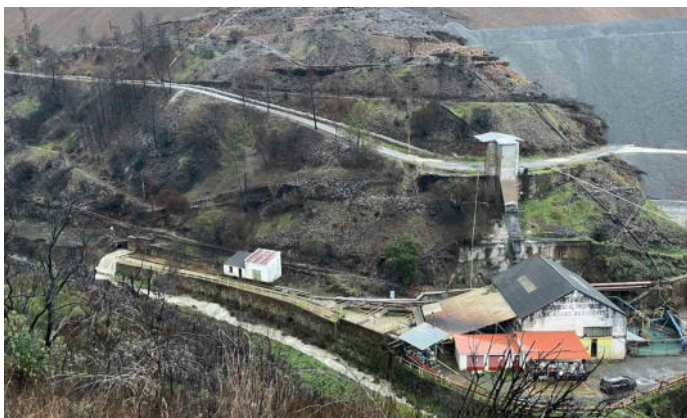
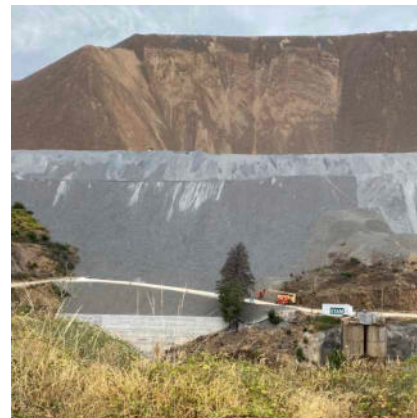
**Figura 5 – A ravina tributária da Ribeira do Bodelhão a montante da ETAM, em fevereiro e agosto 2026, vista frontal**

**Fevereiro 2026, descarga e rib.a do Bodelhão à esquerda, ETAM e ravina com drenagens provisórias, novo muro de contenção e acesso à direita**

**Agosto 2026, acesso à ETAM reconstruído**

A dimensão vertical desta vertente reforça a relevância da sua caracterização. Os dados altimétricos disponíveis (DG Território, 2025) indicam uma diferença de aproximadamente **162 m**, entre cerca de **532 m de altitude** junto da estrutura de contenção inferior e do acesso à ETAM e aproximadamente **694 m** na zona superior da escombreira voltada para a Célula 2A. Esta diferença altimétrica não corresponde necessariamente, e não deverá ser confundida, com a altura regulamentar de uma única barragem ou estrutura de contenção; demonstra, porém, a escala da vertente artificial e a importância de conhecer a sua configuração geotécnica, sistemas de drenagem e condições de estabilidade atuais.

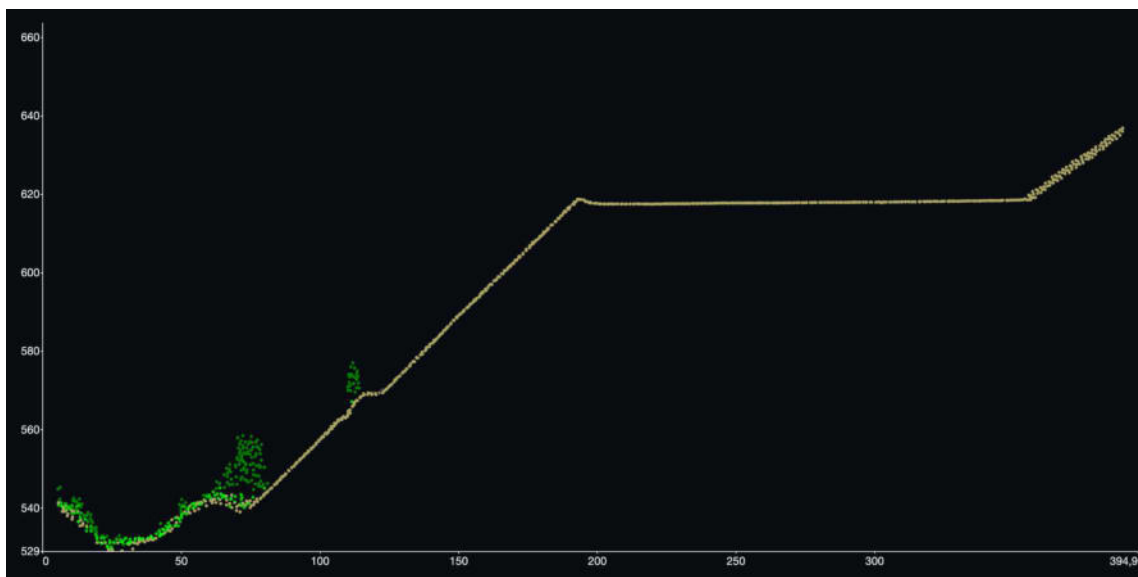
**Figura 6 - Perfil longitudinal S–N da Célula 1, obtido a partir de dados LiDAR da DGT (2025)**

A análise independente dos dados LiDAR de 2025 da Direção-Geral do Território reforça, contudo, a necessidade desta clarificação. Os perfis efetuados sobre C1, C2A e C2B revelam estruturas artificiais de grande desenvolvimento vertical e horizontal. Em particular, os perfis do terreno atual evidenciam diferenças altimétricas de várias dezenas de metros entre setores situados a jusante e as plataformas ou coroamentos superiores. Estes valores não são apresentados como determinação da altura regulamentar H, uma vez que os dados de superfície não permitem localizar a base da fundação, mas demonstram que não é possível presumir, sem documentação técnica específica, que as estruturas se encontrem fora do âmbito do RSB.

*Nota: os perfis representam a superfície topográfica atual e não permitem, por si só, determinar a altura regulamentar  $H$  definida no RSB, que deve ser estabelecida a partir da superfície geral das fundações e do coroamento.*

Quando uma estrutura seja considerada não abrangida pelo RSB, deverá ser indicado o fundamento técnico e jurídico dessa conclusão e, quando aplicável, o seu enquadramento no RPB. Deverão igualmente ser identificados os planos de observação, inspeções de segurança, avaliações periódicas, procedimentos ou planos de emergência e demais instrumentos de controlo aplicáveis. Atendendo à situação de São Francisco de Assis, deverão ainda ser identificados os estudos de rotura e de consequências eventualmente existentes e esclarecido de que forma o núcleo populacional foi considerado na classificação e no planeamento de emergência.

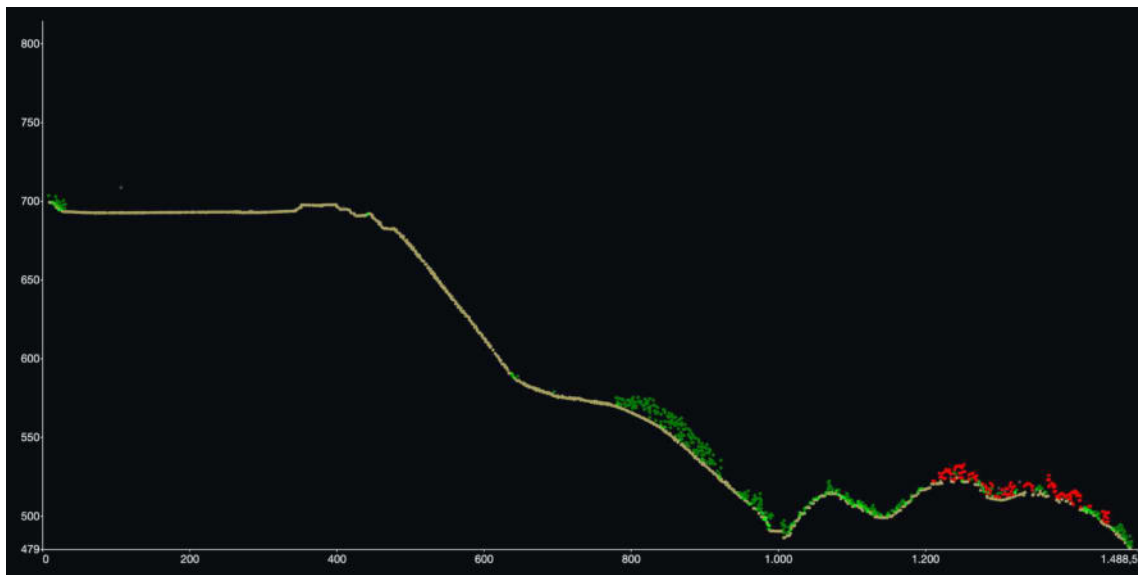
**Figura 9 - Perfil longitudinal N-S entre a Célula 2A e a Aldeia de São Francisco de Assis: relação altimétrica e proximidade ao núcleo urbano (LIDAR DGT, 2025)**

Esta componente assume particular relevância perante a posição da **Aldeia de São Francisco de Assis** relativamente às instalações de resíduos. Ao contrário da Barroca Grande, situada em grande parte a cotas próximas ou superiores às superfícies das células, São Francisco de Assis encontra-se imediatamente a jusante e a uma cota substancialmente inferior. O perfil LiDAR apresentado na Figura 9 evidencia que o núcleo urbano se situa a aproximadamente **500 m da instalação de resíduos e cerca de 170 m abaixo da cota superior da C2A.**

Esta relação espacial e altimétrica não permite concluir, por si só, que o núcleo urbano seria atingido por uma eventual rotura, nem determinar a extensão, profundidade, velocidade ou tempo de chegada de uma eventual onda ou fluxo de materiais. Essa avaliação exige modelação específica dos modos de rotura credíveis, volumes mobilizáveis, comportamento dos materiais e topografia a jusante. Demonstra, porém, a existência de um núcleo populacional próximo e significativamente abaixo da instalação, circunstância que deverá necessariamente ser considerada na avaliação das consequências potenciais e na correspondente classificação de segurança.

Para barragens das classes I e II, o RSB exige planeamento de emergência. Nas estruturas de classe I este compreende plano de emergência interno e externo; para as de classe II estão previstos procedimentos simplificados de emergência. O regime contempla igualmente avaliação dos danos potenciais e procedimentos de comunicação, alerta e, em situações de perigo iminente, aviso às populações. A proximidade e posição altimétrica de São Francisco de Assis tornam especialmente relevante esclarecer se existem estes estudos e instrumentos para C1, C2A e C2B e, caso existam, de que forma aquele núcleo populacional foi considerado.

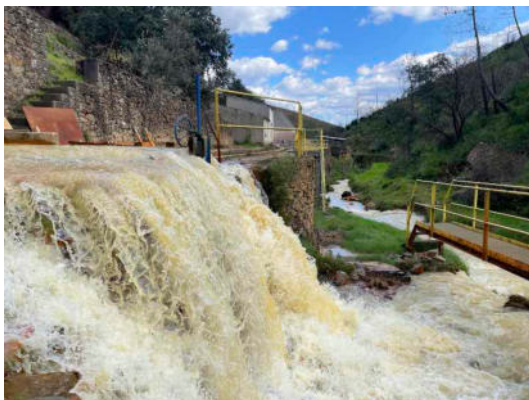
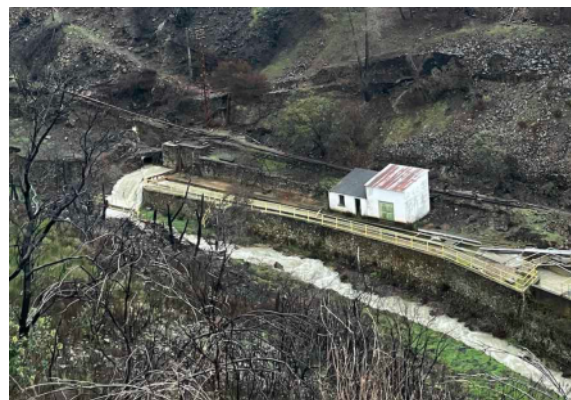
**Figura 10 – Descargas de águas mineiras para a Ribeira do Bodelhão na envolvente da ETAM da Salgueira, em 2025 e 2026**

Acresce que o circuito hidráulico efetivamente observado não se reduz ao esquema simplificado apresentado na documentação. Observações de campo realizadas em março de 2025 e fevereiro de 2026 documentaram, em períodos de elevado caudal, uma descarga substancial de águas provenientes da zona da Galeria da Salgueira diretamente para a Ribeira do Bodelhão, paralelamente ao funcionamento da ETAM. A fotografia reproduzida no presente relatório documenta visualmente uma destas situações em março de 2025.

**Março de 2025**

**Fevereiro de 2026**

A observação visual não permite, por si só, determinar o caudal, a composição química, o estatuto jurídico da descarga ou a proporção do caudal total que passou pelo tratamento. Demonstra, porém, a existência física de um circuito de descarga cuja função, capacidade, condições de utilização e monitorização deveriam encontrar-se claramente representadas na caracterização contemporânea da instalação.

Para efeitos da revisão da Licença Ambiental, deverão ser apresentados de forma sistemática os episódios de descarga direta e de emergência ocorridos, pelo menos, ao longo dos últimos anos, identificando **data, duração, causa, caudal medido ou estimado, metodologia de determinação, volume total, condições de funcionamento da ETAM, qualidade das águas e carga poluente correspondente**. Deverão igualmente ser fornecidas séries contínuas dos caudais provenientes da Galeria da Salgueira, dos caudais efetivamente admitidos à ETAM e de todos os fluxos descarregados diretamente para a Ribeira do Bodelhão.

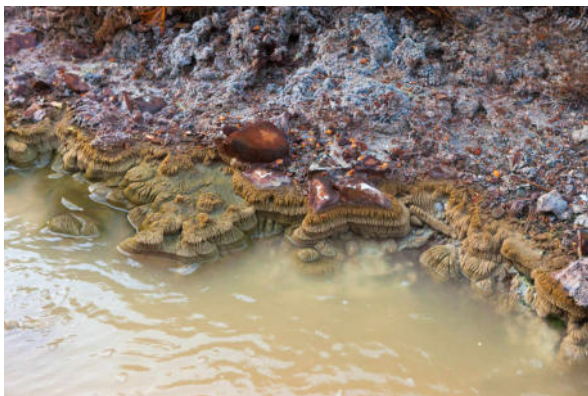
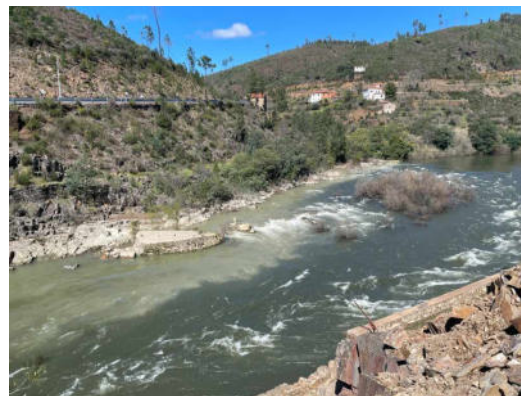
**Figura 11 - Evidências visuais de precipitação mineral e transporte de material em suspensão na Ribeira do Bodelhão e na sua confluência com o rio Zêzere, março de 2025**

**Precipitação e incrustações minerais no leito e margens da Ribeira do Bodelhão, a jusante da ETAM, 24.03.2025**

**Confluência da Ribeira do Bodelhão com o rio Zêzere, com pluma visível de água turva/material em suspensão.**

A questão central não é, assim, saber apenas qual é a capacidade nominal atualmente declarada da ETAM. É determinar se o sistema dispõe de **capacidade contínua e efetivamente disponível** para tratar os caudais produzidos durante os períodos húmidos que historicamente constituem a sua condição crítica, e, quando isso não acontece, conhecer com precisão **quanto é descarregado, por onde, durante quanto tempo e como esses volumes e cargas são medidos e contabilizados**.

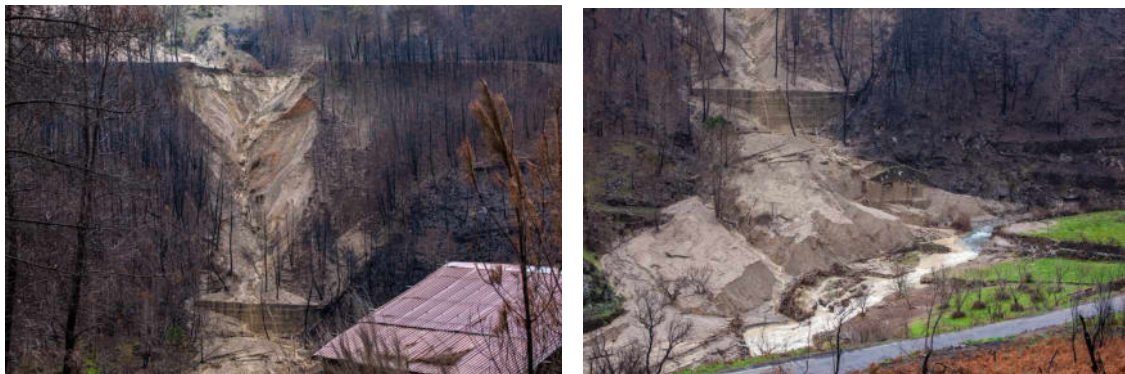
**Figura 12 - Colapso parcial de uma estrutura histórica de resíduos mineiros e mobilização de materiais para a Ribeira de Cebola, Minas da Panasqueira, documentação de fevereiro de 2026**

A documentação disponível não permite caracterizar com rigor suficiente a estrutura afetada, a composição e propriedades dos materiais mobilizados, a sua geometria antes do incidente ou o mecanismo exato de rotura.

Caso a captação permaneça efetivamente suspensa mais de seis meses após o incidente de 29 de janeiro, esta circunstância assume relevância própria para a revisão da Licença Ambiental. Importa esclarecer se a manutenção da suspensão decorre da condição da estrutura afetada, da presença ou mobilização de resíduos e sedimentos, de resultados de monitorização, de necessidades de estabilização ainda não concluídas ou simplesmente de uma opção preventiva da entidade gestora. Deverão, por isso, ser identificados o estado atual da captação, os resultados das análises e monitorização realizadas desde o incidente, os critérios estabelecidos para a sua eventual reativação e as medidas de estabilização e recuperação entretanto executadas na área afetada.

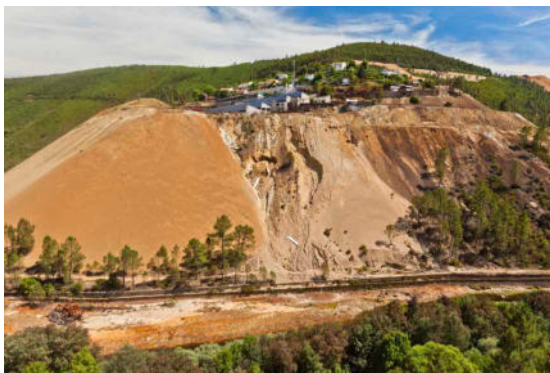
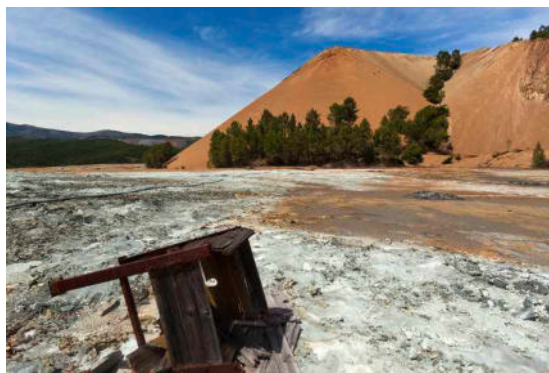
**Figura 13 - Passivos mineiros no Cabeço do Pião: degradação das estruturas de resíduos e exposição de rejeitados (2019)**

O caso é particularmente útil para a presente avaliação precisamente porque recomenda cautela perante qualquer indefinição futura. Não permite concluir que a referência a uma “Entidade a definir” reproduzirá o percurso institucional do Cabeço do Pião. Demonstra, porém, por que razão **a identidade do responsável e o financiamento das obrigações pós-encerramento não deveriam permanecer indeterminados até ao final da exploração**.

**Antiga Lavaria do Rio e depósito de rejeitados sobre o vale do Zêzere, com erosão acentuada das vertentes e amostrassinais de drenagem mineira ácida (2019).**

**Antiga bacia de rejeitados do Cabeço do Pião, com, rejeitados expostos e mineralização superficial; desta área apresentam concentrações muito elevadas de arsénio documentadas na literatura científica (2019).**

Esta questão deve abranger C1, C2A e C2B, mas também as restantes estruturas e depósitos históricos pelos quais subsistam responsabilidades da exploração, incluindo aqueles que possam situar-se fora dos perímetros atualmente representados na documentação. Uma eventual transmissão futura de terrenos ou ativos não deverá produzir, por si só, uma redução das obrigações legalmente imputáveis ao operador.

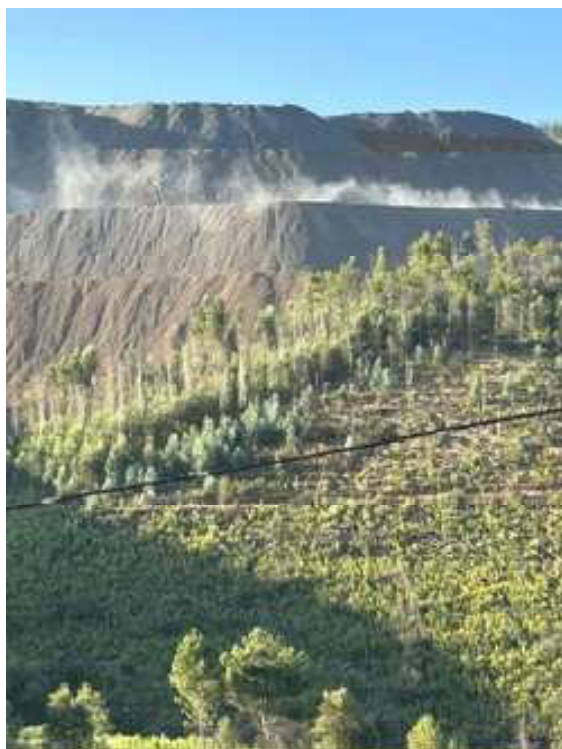
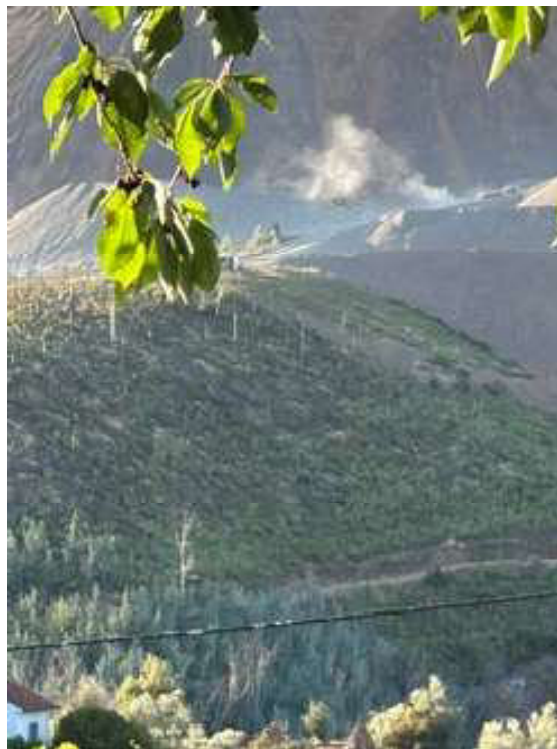
Solicita-se que sejam divulgados os resultados da monitorização existente e que, caso os dados disponíveis não sejam suficientes para caracterizar a exposição das populações às poeiras, seja reforçada a monitorização. As poeiras visíveis durante a operação levantam pelo menos a dúvida, conforme imagens registadas em julho 2026, já com a aquisição pela Beralt e colocado em funcionamento um trator com depósito de água para regar o caminho da exploração, de acordo com informação prestada pela empresa mineira.
