| | | | | Projeto: Qualificação da Linha de Cintura (Roma/Anexo - Brço de Prsta) e Modernização da Linha do Norte (Brço de Prsta - Saccavim) | | | |
| Daniel Moutinho | | | | Apeadeiro de Moscavide | | | |
| Pedro Monteiro | | | | Situação Existente e Diagnóstico - EDIFÍCIO DE PASSAGEIROS | | | |
| Nuno Dias | | | | Planta do Piso Intermedio | | | |

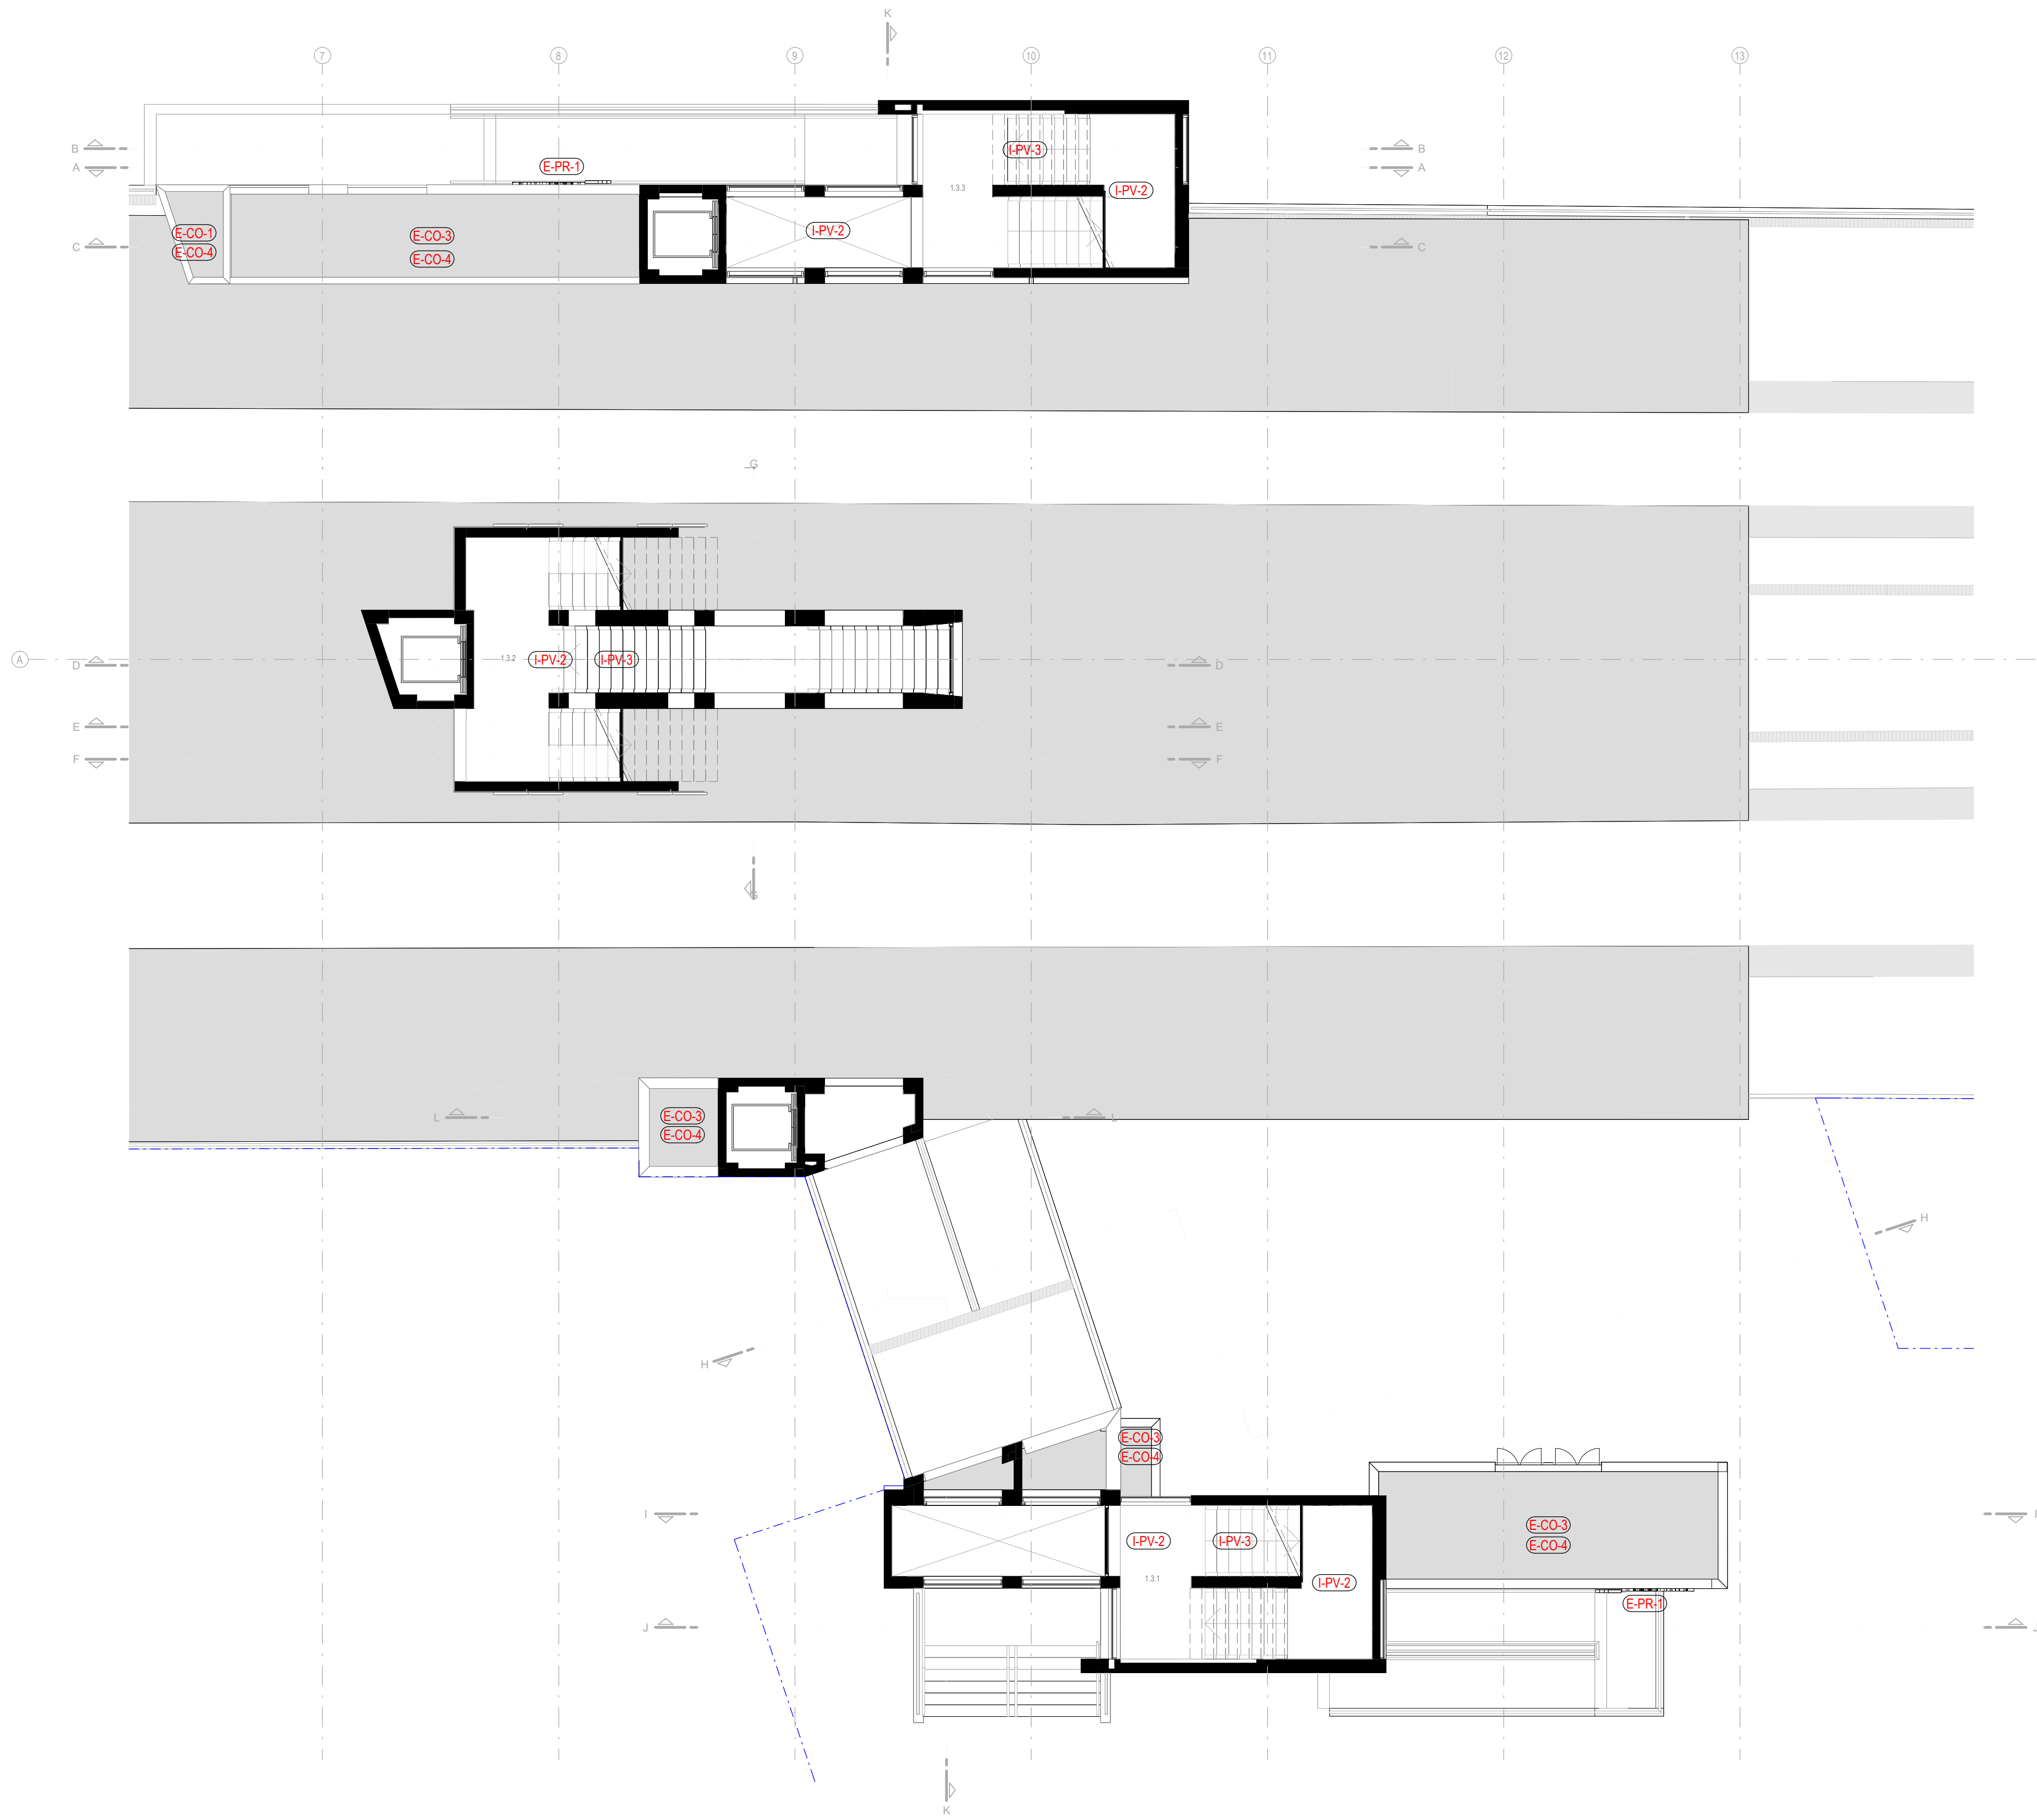
| <b>A - INTERIORES</b> | |
| <b>01 Paredes</b> | |
| I-PR-1 | Vedação lateral da PSP em mau estado de conservação |
| I-PR-2 | Paredes "Vinc" em mau estado de conservação |
| I-PR-3 | Revestimento porcelânico degradado/vandalizado |
| I-PR-4 | Paredes "Vinc" em mau estado de conservação (PSE) |
| I-PR-5 | Revestimento de paredes em desconformidade com futuro uso (RSU) |
| I-PR-6 | Pintura da estrutura de betão em mau estado de conservação |
| I-PR-7 | Pintura da estrutura metálica em mau estado de conservação |
| <b>02 Pavimentos</b> | |
| I-PV-1 | Pintura de pavimento metálico em mau estado |
| I-PV-2 | Pavimento de pedra natural com fissuração pontual |
| I-PV-3 | Coberturas das degraus em desconformidade normativa |
| I-PV-4 | Pavimento em desconformidade com futuro uso (RSU) |
| I-PV-5 | Ausência de pavimentos táteis |
| I-PV-6 | Pavimento para mixer com pavimentos táteis |
| I-PV-7 | Pavimento de pedra natural a acortar com pavimentos táteis |
| <b>03 Rodapés</b> | |
| I-RD-1 | Rodapé em desconformidade com futuro uso (RSU) |
| I-RD-2 | Pintura da cantoneira metálica (pontualmente) em mau estado de conservação |
| <b>04 Tetos</b> | |
| I-TT-1 | Pintura de teto em desconformidade com futuro uso (RSU) |
| I-TT-2 | Pintura da estrutura de betão a renovar |
| I-TT-3 | Pintura da estrutura metálica em mau estado de conservação |
